Microfisuramiento de las varillas de refuerzo empleadas en la construcción de viviendas informales: Caso de estudio Riobamba

Evelyn Melisa Cabrera Alvarez^{1*}, Teresa del Pilar Sáez Paguay¹, Luisa Paulina Viera Arroba¹

Microcracking of reinforcing bars used in informal housing construction: Riobamba case study

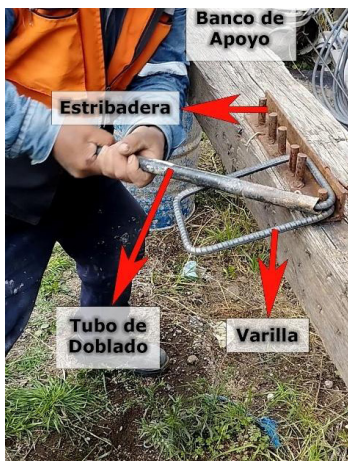
Figura 4. Práctica de doblado tradicional de varillas de acero.

Este comportamiento se debe a que existen varios factores que influyen en el proceso de doblado, como la fuerza aplicada y la ubicación del resalte longitudinal, la cual no fue la misma en todas las muestras (Figura 4).

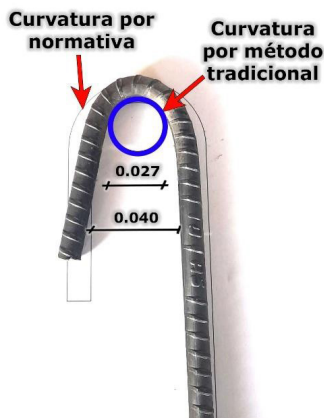
Las Figuras 12 y 13 corresponden a muestras de varillas dobladas mediante el método tradicional. Se observa una diferencia en la curvatura alcanzada respecto de la que debería obtenerse de acuerdo con los requisitos establecidos por la Norma NTE INEN 2167 y el Código ACI 318-19. Se ha encontrado un porcentaje de incumplimiento del diámetro mínimo del 46 % para las varillas de 10 mm y del 67 % en las varillas de 12 mm.

Figura 12. Comparación entre la curvatura obtenida mediante el método tradicional en y la curvatura mínima requerida por normativa en varillas de acero de 10 mm de diámetro.

Esta discrepancia se debe a que las barras que componen la estribera impiden que el doblez se desarrolle. En otras palabras, el diámetro del mandril central, alrededor del cual se realiza el doblado, es inferior al mínimo requerido, incumpliendo lo establecido en la Tabla 25.3.2 del código ACI 318-19, que especifica que el diámetro mínimo de doblado para varillas de la No. 10 a la No. 16 debe ser cuatro veces el diámetro de la varilla. Asimismo, no se cumple con lo señalado en la Tabla 25.3.1, que establece que, para varillas No. 10 a la No. 25, el diámetro mínimo de doblado debe ser seis veces el diámetro de la varilla, como requisito para el desarrollo de las barras corrugadas en tracción.

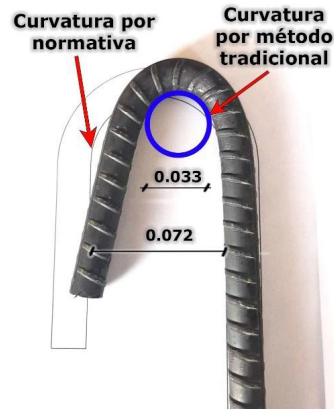
Figura 13. Comparación entre la curvatura obtenida mediante el método tradicional en y la curvatura mínima requerida por normativa en varillas de acero de 12 mm de diámetro.

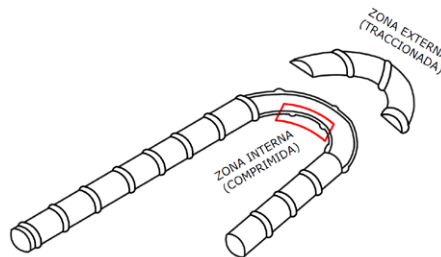
En todas las muestras analizadas, dobladas con el método tradicional, se observaron microfisuras exclusivamente en la parte interior del doblado, es decir, en la zona comprimida, como se ilustra en la Figura 20.

Figura 20. Microfisuras observadas en la zona interior del doblado en varillas dobladas mediante el método tradicional.

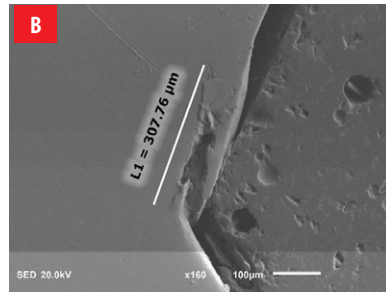
B. Microfisura de 307.76 µm formada en la zona interna del doblé, correspondiente al concentrador de esfuerzo donde se inicia el corrugado. Aumento: 160x.

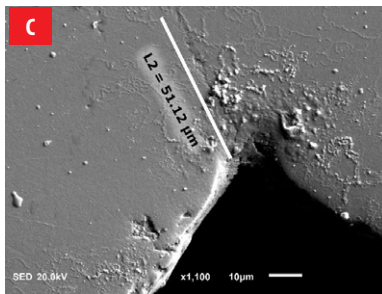
C. Iniciación de la microfisura en el concentrador de esfuerzos; se observa la dirección de propagación hacia el centro de la varilla. Aumento: 1100x.

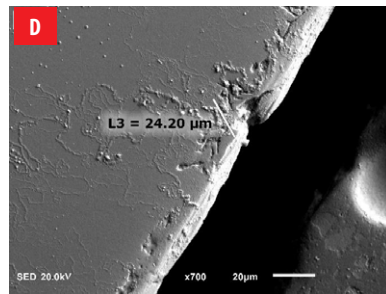
D. Rebabas superficiales producto del rolado y la oxidación, que se desprenden durante el doblado, además de una microfisura de 24.20 µm. Aumento: 700x.
