Microfisuramiento de las varillas de refuerzo empleadas en la construcción de viviendas informales: Caso de estudio Riobamba

Evelyn Melisa Cabrera Alvarez^{1*}, Teresa del Pilar Sáez Paguay¹, Luisa Paulina Viera Arroba¹

Microcracking of reinforcing bars used in informal housing construction: Riobamba case study

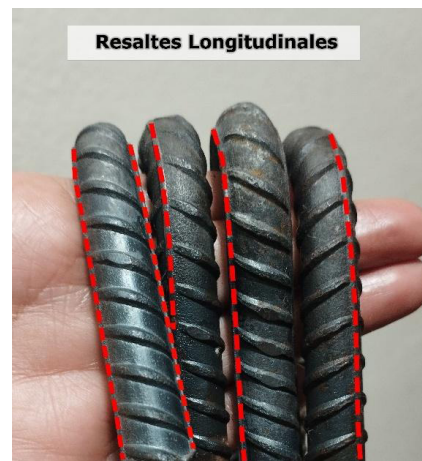
Figura 5. Resaltes longitudinales en varillas dobladas mediante el método tradicional.

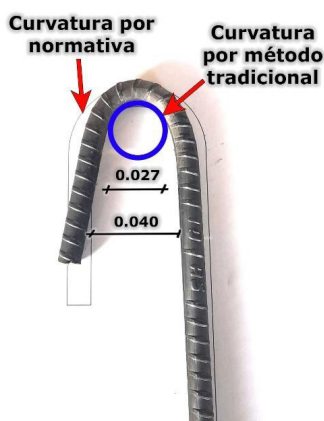
Las Figuras 12 y 13 corresponden a muestras de varillas dobladas mediante el método tradicional. Se observa una diferencia en la curvatura alcanzada respecto de la que debería obtenerse de acuerdo con los requisitos establecidos por la Norma NTE INEN 2167 y el Código ACI 318-19. Se ha encontrado un porcentaje de incumplimiento del diámetro mínimo del 46 % para las varillas de 10 mm y del 67 % en las varillas de 12 mm.

Figura 12. Comparación entre la curvatura obtenida mediante el método tradicional en y la curvatura mínima requerida por normativa en varillas de acero de 10 mm de diámetro.

Esta discrepancia se debe a que las barras que componen la estribera impiden que el doblez se desarrolle. En otras palabras, el diámetro del mandril central, alrededor del cual se realiza el doblado, es inferior al mínimo requerido, incumpliendo lo establecido en la Tabla 25.3.2 del código ACI 318-19, que especifica que el diámetro mínimo de doblado para varillas de la No. 10 a la No. 16 debe ser cuatro veces el diámetro de la varilla. Asimismo, no se cumple con lo señalado en la Tabla 25.3.1, que establece que, para varillas No. 10 a la No. 25, el diámetro mínimo de doblado debe ser seis veces el diámetro de la varilla, como requisito para el desarrollo de las barras corrugadas en tracción.

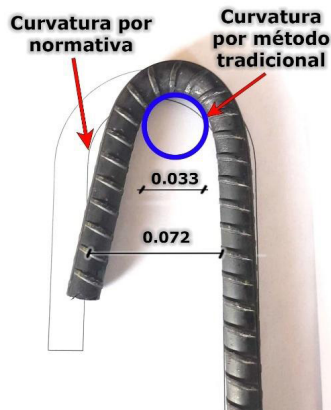
Figura 13. Comparación entre la curvatura obtenida mediante el método tradicional en y la curvatura mínima requerida por normativa en varillas de acero de 12 mm de diámetro.

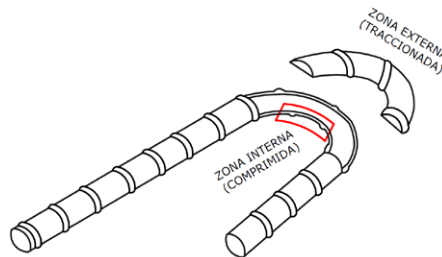
En todas las muestras analizadas, dobladas con el método tradicional, se observaron microfisuras exclusivamente en la parte interior del doblado, es decir, en la zona comprimida, como se ilustra en la Figura 20.

Figura 20. Microfisuras observadas en la zona interior del doblado en varillas dobladas mediante el método tradicional.

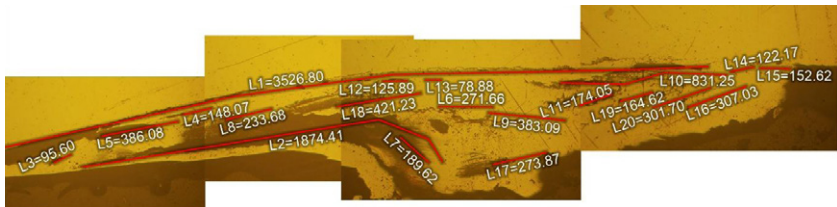
Figura 21. Microfisuras en varilla de 10 mm doblada mediante el método tradicional. Muestra T10A [µm].

En la Figura 21 se observan áreas con espacios amplios, los cuales indican una deformación plástica del material, evidenciando el desplazamiento del mismo. A continuación, en la Figura 23 se muestra un ejemplo de este fenómeno.

10 mm, la muestra T10A presenta la mayor longitud acumulada de microfisuras, seguida de las muestras T10C y T10B, mientras que la menor microfisuración corresponde a la muestra T10D. En el caso de las varillas de 12 mm, la mayor microfisuración se observa en la muestra T12A, seguida de las muestras T12C y T12B, siendo la muestra T12D la que presenta la menor longitud de microfisuras.

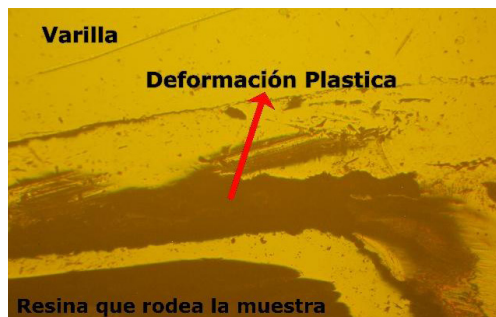
Figura 23. Deformación plástica en la zona interior del doblez de una varilla doblada mediante el método tradicional.

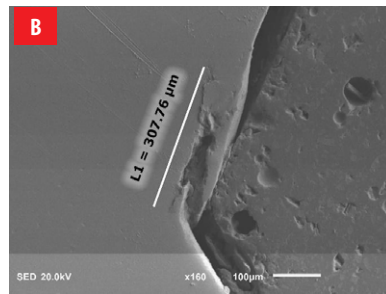
Las observaciones a través del microscopio electrónico de barrido (SEM), confirmaron lo obtenido mediante ensayos metalográficos, pues, al realizar un recorrido por el borde externo e interno de las muestras, se observaron microfisuras en los resaltes de las varillas

dobladas mediante el método tradicional, precisamente en la zona interior del doblé (Figura 25). En contraste, la superficie de las muestras que fueron dobladas utilizando la máquina eléctrica no presentó daño.

B. Microfisura de 307.76 µm formada en la zona interna del doblé, correspondiente al concentrador de esfuerzo donde se inicia el corrugado. Aumento: 160x.

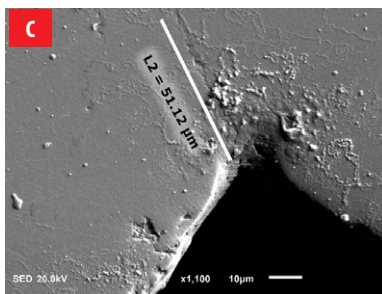
C. Iniciación de la microfisura en el concentrador de esfuerzos; se observa la dirección de propagación hacia el centro de la varilla. Aumento: 1100x.

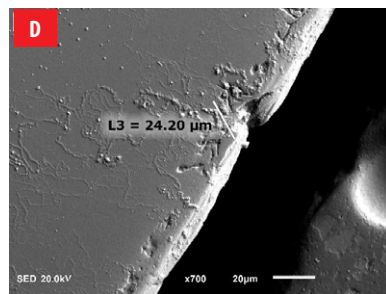
D. Rebabas superficiales producto del rolado y la oxidación, que se desprenden durante el doblado, además de una microfisura de 24.20 µm. Aumento: 700x.
