Estudio comparativo de los defectos superficiales de las limas Reciproc y Wave One Gold después de la instrumentación de conductos radiculares en molares extraídos mediante el uso de Microscopía Electrónica de Barrido

Comparative study of surface defects of Reciproc and Wave One Gold files after instrumentation of root canals in extracted molars using Scanning Electron Microscopy (SEM)

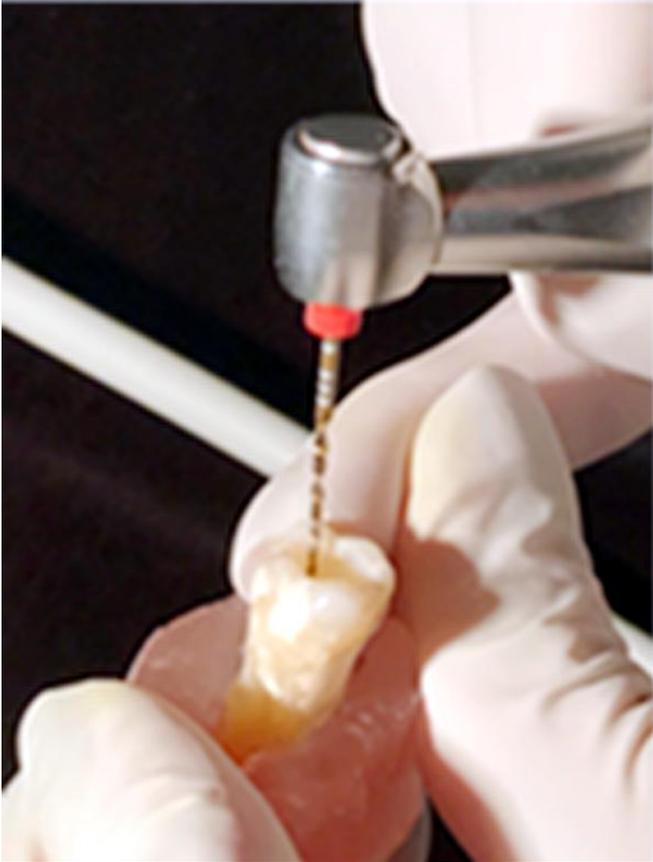
Figura 2. Instrumentación Reciprocante.

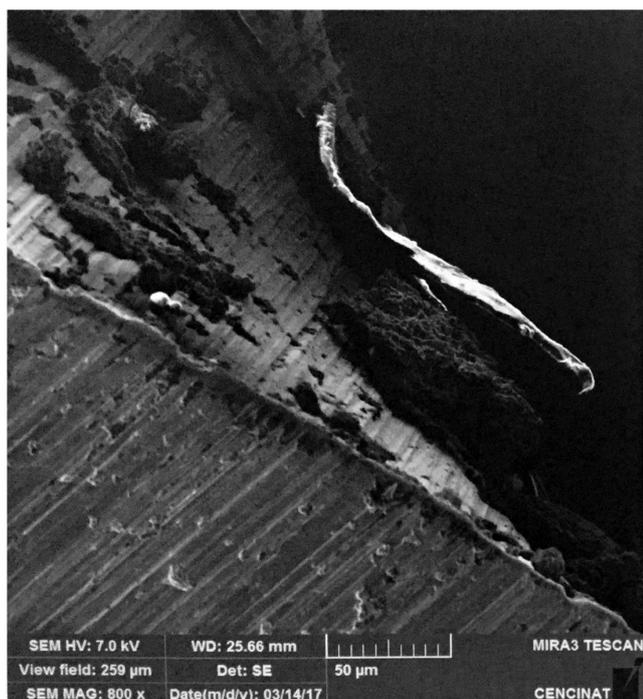
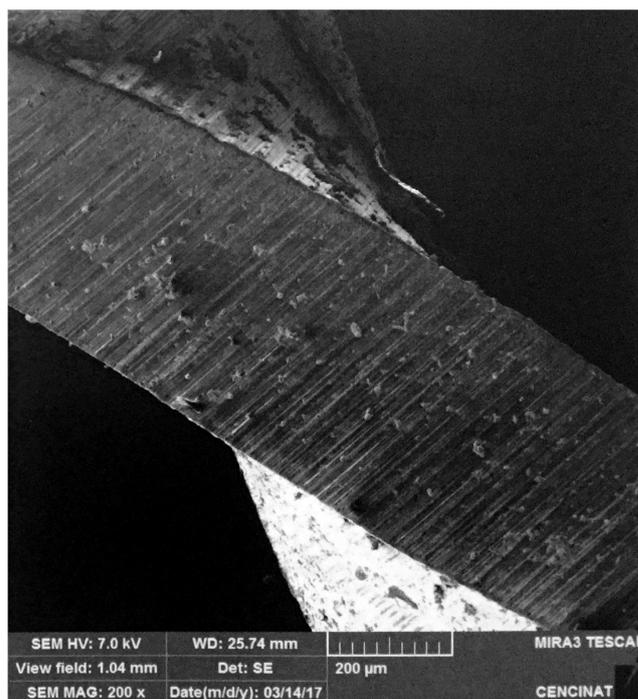
W0G4/ 3 usos/cervical	MICROFISURAS	DEFORMACIÓN DE ESTRÍAS	CRÁTERES	BORDES ROMOS	DEFORMACIÓN DE SUPERFICIES CORTANTES	PUNTA DEFORMADA	PRESENCIA DE BARRILLO DENTINARIO	FRACTURA COMPLETA
			X		X		X

Figura 6. Calificación de los defectos superficiales de los especialistas en endodoncia.

Una fotografía de cada grupo de análisis y del grupo control, junto con una tabla de valoración se entregaron a 4 expertos endodoncistas para que identifiquen la presencia o no de defectos superficiales. Las calificaciones de los especialistas se cuantificaron y procesaron, dada la estructura de las variables, con el análisis estadístico Kruskal Wallis, χ^2 , T-Student y ANOVA, obteniendo algunos resultados estadísticamente significativos.

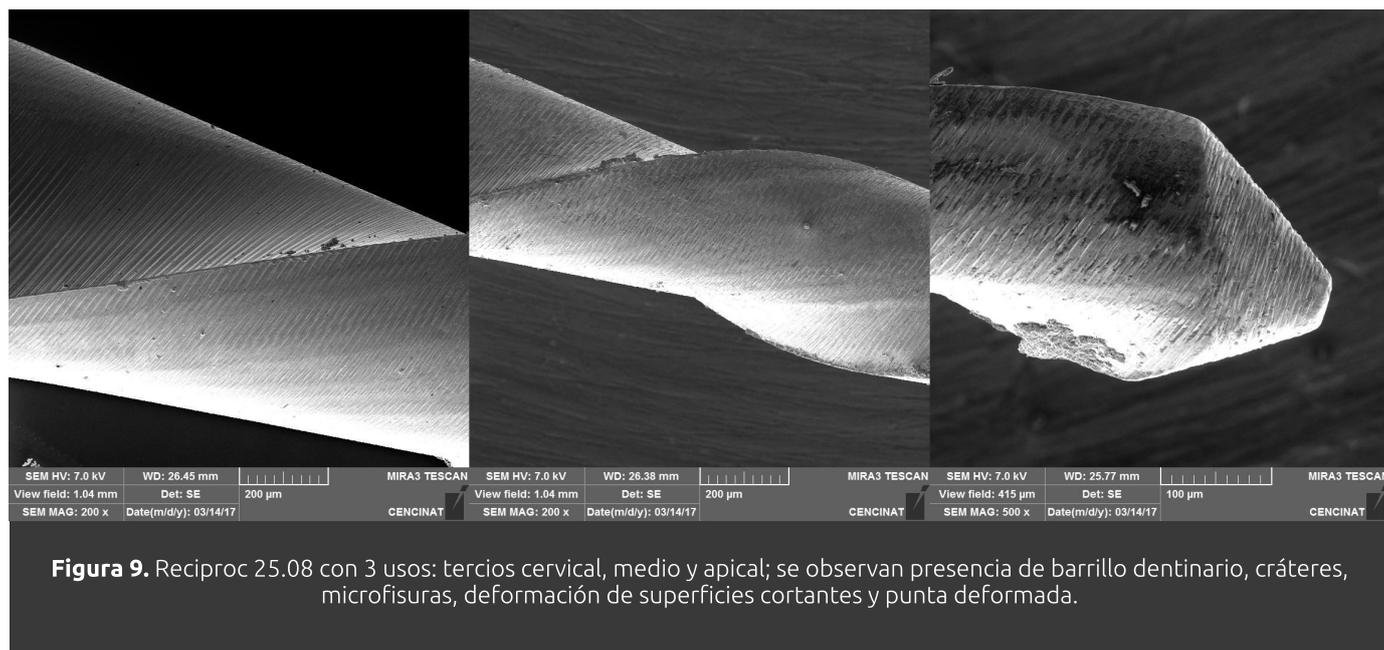
Figura 9. Reciproc 25.08 con 3 usos: tercios cervical, medio y apical; se observan presencia de barrillo dentinario, cráteres, microfisuras, deformación de superficies cortantes y punta deformada.

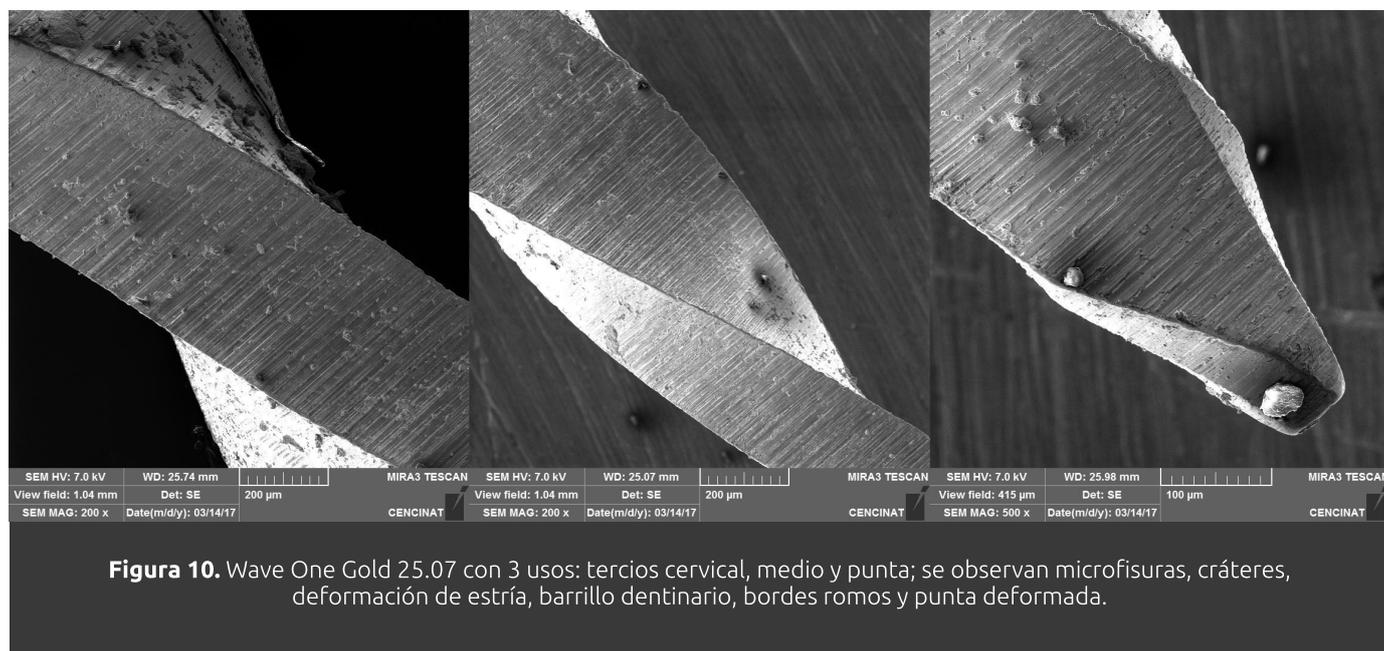
Figura 10. Wave One Gold 25.07 con 3 usos: tercios cervical, medio y punta; se observan microfisuras, cráteres, deformación de estría, barrillo dentinario, bordes romos y punta deformada.

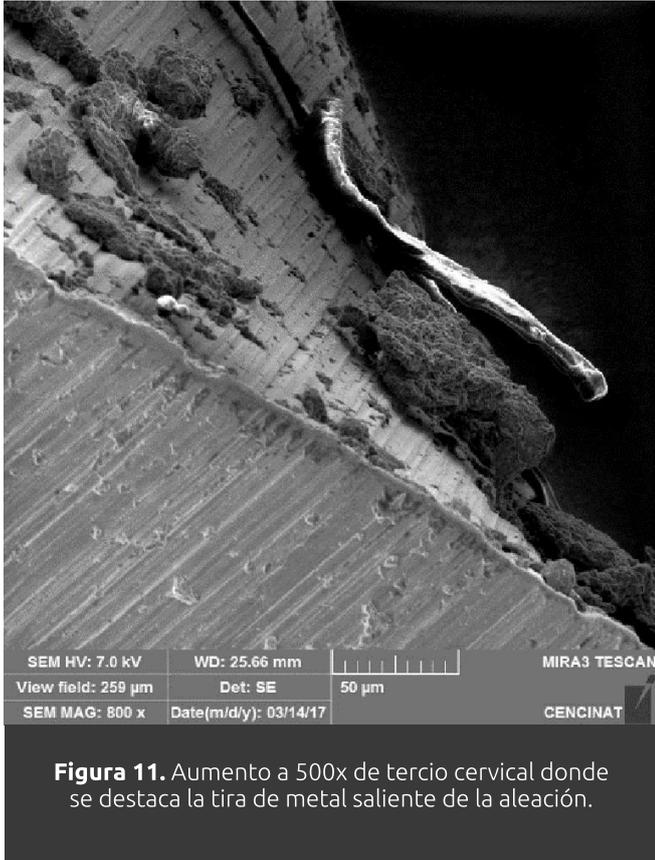
Figura 11. Aumento a 500x de tercio cervical donde se destaca la tira de metal saliente de la aleación.

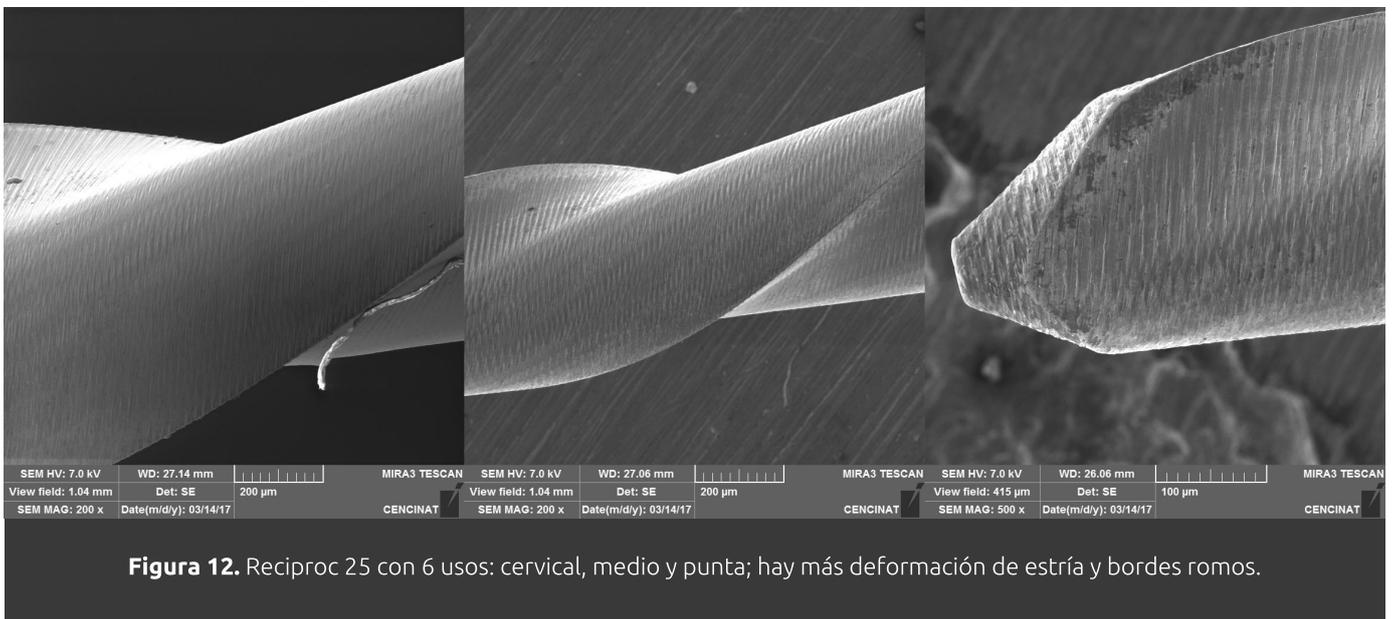
Figura 12. Reciproc 25 con 6 usos: cervical, medio y punta; hay más deformación de estría y bordes romos.

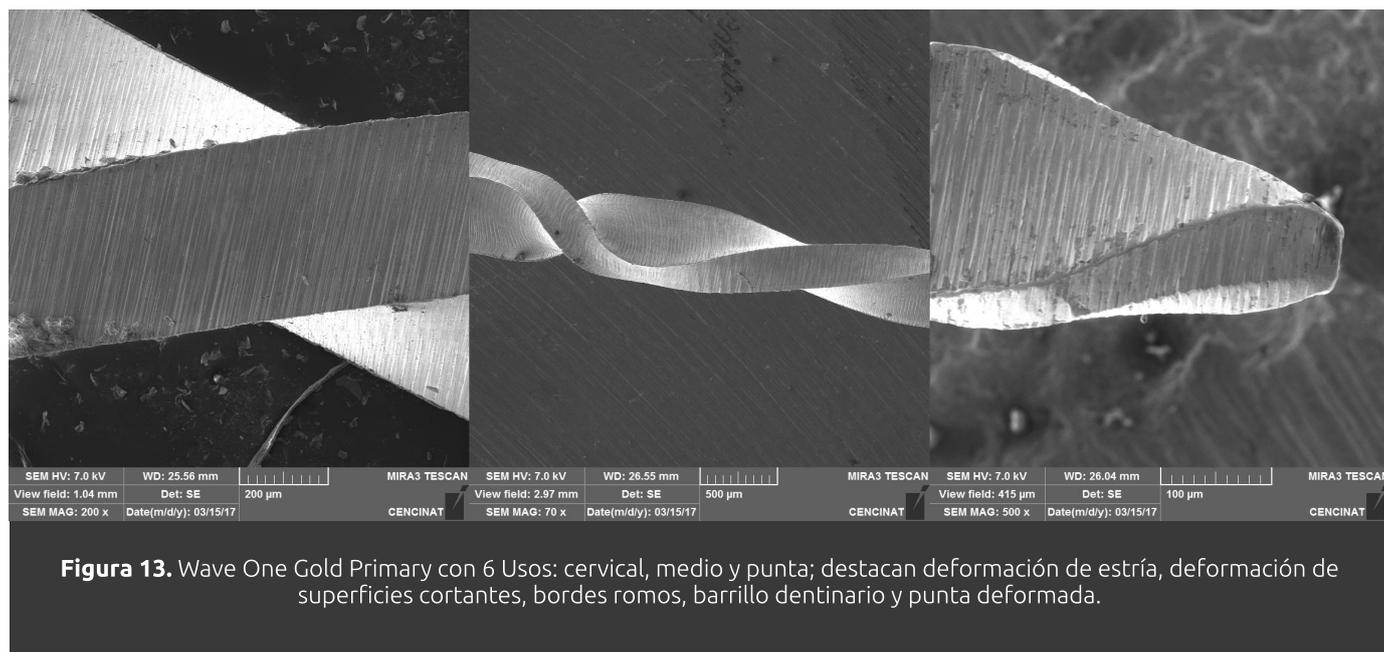
Figura 13. Wave One Gold Primary con 6 Usos: cervical, medio y punta; destacan deformación de estría, deformación de superficies cortantes, bordes romos, barrillo dentinario y punta deformada.

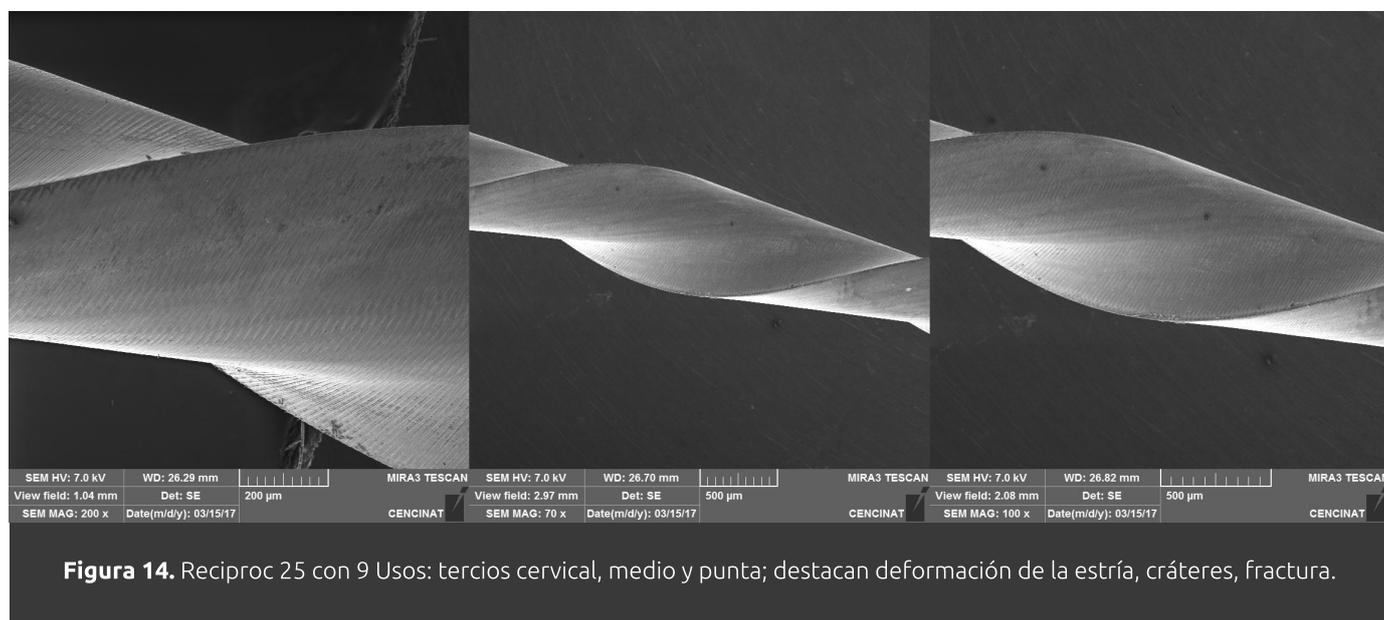
Figura 14. Recíproc 25 con 9 Usos: tercios cervical, medio y punta; destacan deformación de la estría, cráteres, fractura.

La fractura que es el defecto macroscópico de mayor preocupación no reveló una diferencia estadística de importancia, pero las limas Reciproc fueron las que más se fracturaron a partir de los 3 usos en comparación con la Wave One Gold. Esto coincide con los estudios realizados por De Deus quien menciona que WaveOne presentó una resistencia a la flexión significativamente mayor que Reciproc después de la instrumentación en molares extraídos.⁹ Caballero también mencionó que ninguna lima TF o Reciproc tuvieron una fractura completa, reflejando su flexibilidad y alta resistencia a la fatiga cíclica.⁷

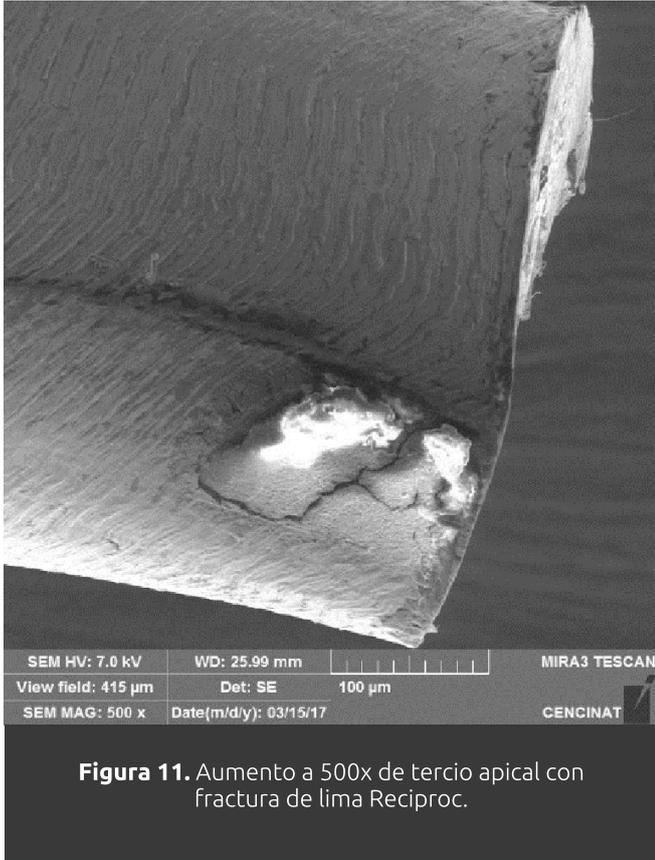
Figura 11. Aumento a 500x de tercio apical con fractura de lima Reciproc.

De las limas que se fracturaron fue la marca Reciproc la que obtuvo la mayor cantidad de limas separadas. Esto podría coincidir con los estudios realizados por De Deus en el que menciona que WaveOne presentó una resistencia a la flexión significativamente mayor que Reciproc después de la instrumentación en molares extraídos.⁹

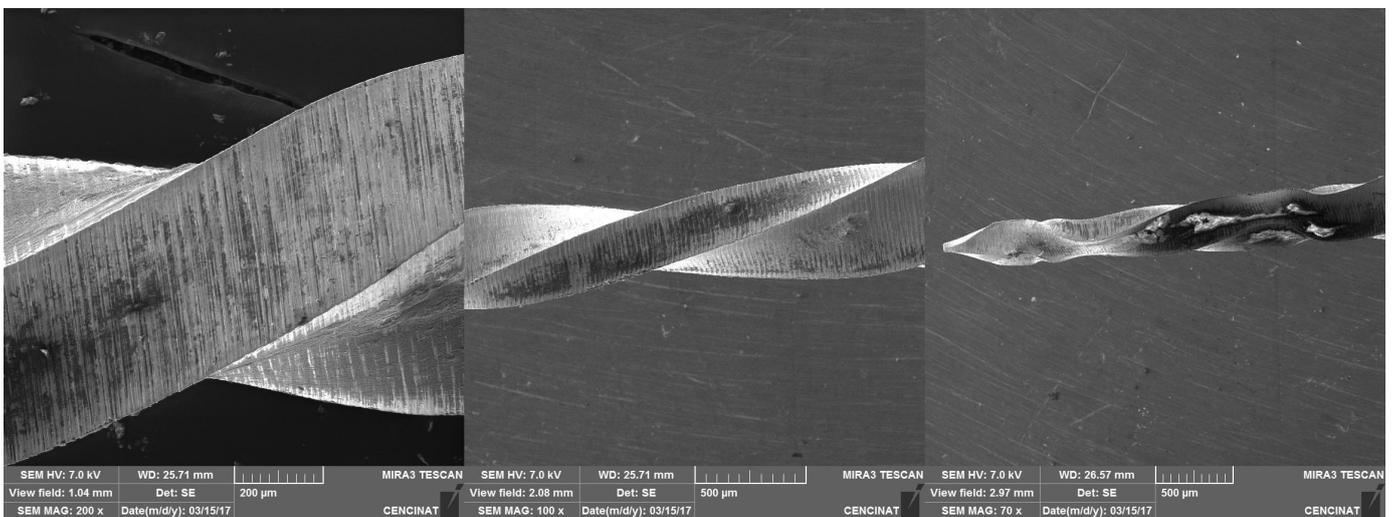
Figura 12. Wave One Gold con 9 usos: tercios cervical, medio y punta, se puede observar deformación de superficies cortantes, microfisuras, bordes romos, punta deformada, presencia de barrillo dentinario.

- El defecto superficial que fue más representativo en este estudio fue la deformación de superficies cortantes en el Sistema Wave One Gold, por lo que se pierde la efectividad de corte de este instrumento, entre más se utilice menor cantidad de tejido podrá remover.

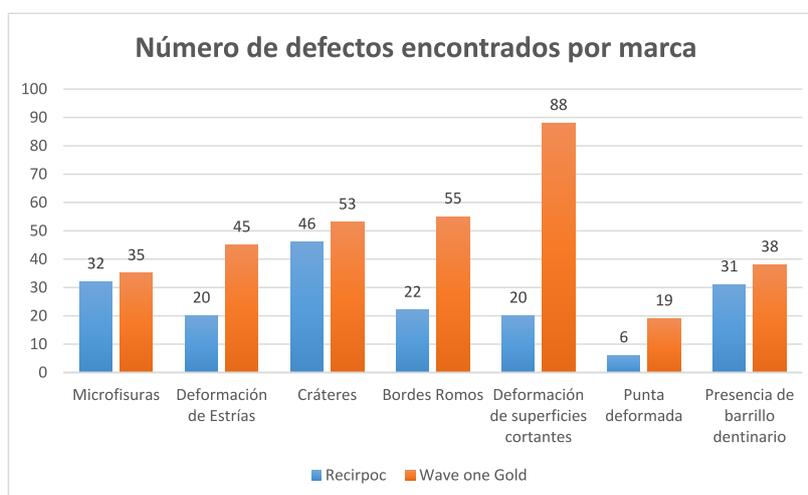
Tabla 3. Comparativa entre Número de defectos encontrados y las marcas de limas.

En cuanto a la cantidad de defectos encontrados, la lima Reciproc R25.08 presenta menos que la lima Wave One Gold Primary 25.07, coincidiendo con Caballero (2014) que reportó menos defectos superficiales en Reciproc que en Twisted File.⁷

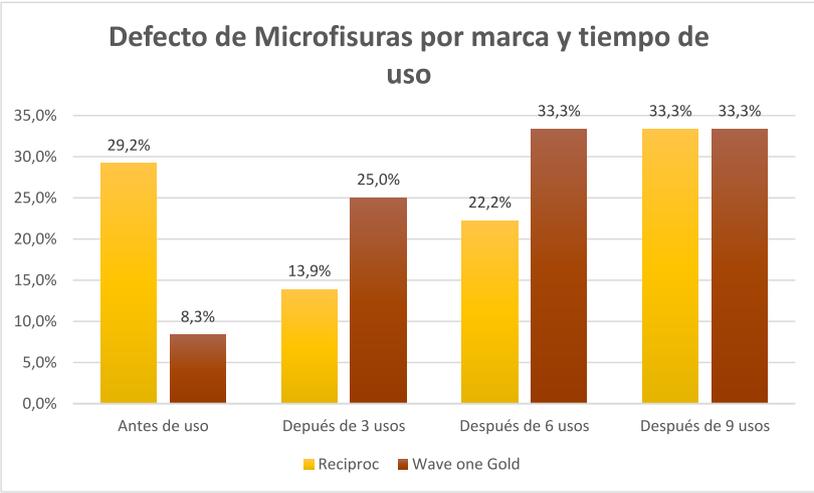
Tabla 5. Comparativa entre Defecto de Microfisuras por marca y tiempo de uso.

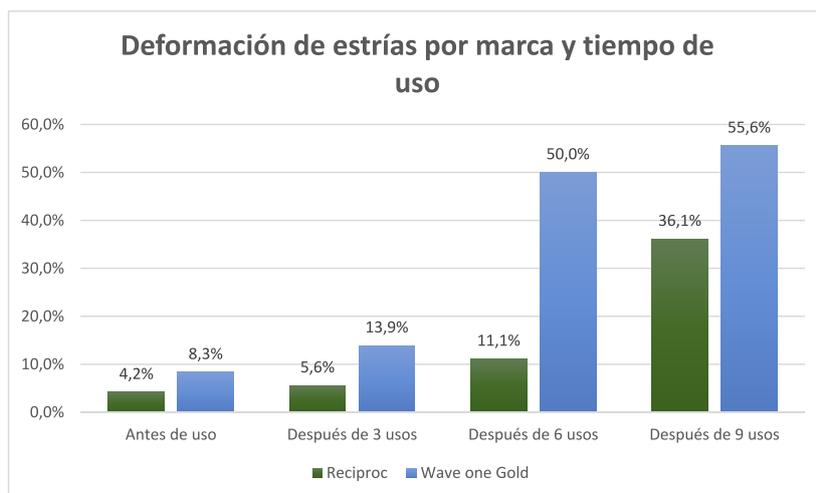
Tabla 7. Comparativa entre Deformación de estrías y tiempo de uso.

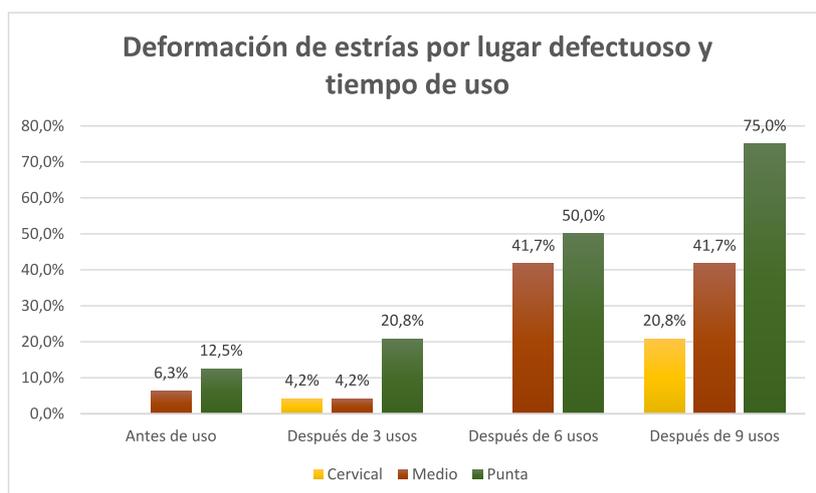
Tabla 8. Deformación de estrías por lugar defectuoso y tiempo de uso.

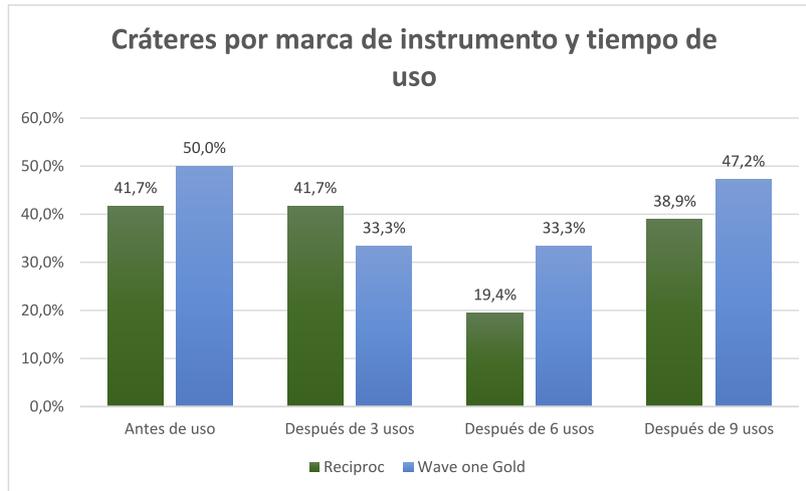
Tabla 10. Comparativa entre Cráteres por marca de instrumento y tiempo de uso.

Otro defecto superficial a analizar son los cráteres presentes en ambos tipos de limas, encontrando una diferencia significativa en las limas Wave One Gold después del noveno uso. En el año 2013 Fayyad sugirió que existe una relación directa entre la presencia de cráteres y el uso del hipoclorito de sodio al 5,25% debido a que esta sustancia corroe la aleación metálica, basado en trabajos anteriores de Sonntag & Peters (2007), Topuz (2008), y Sag Lam (2012)¹¹. En la presente investigación se encontró un número considerable de cráteres en los dos

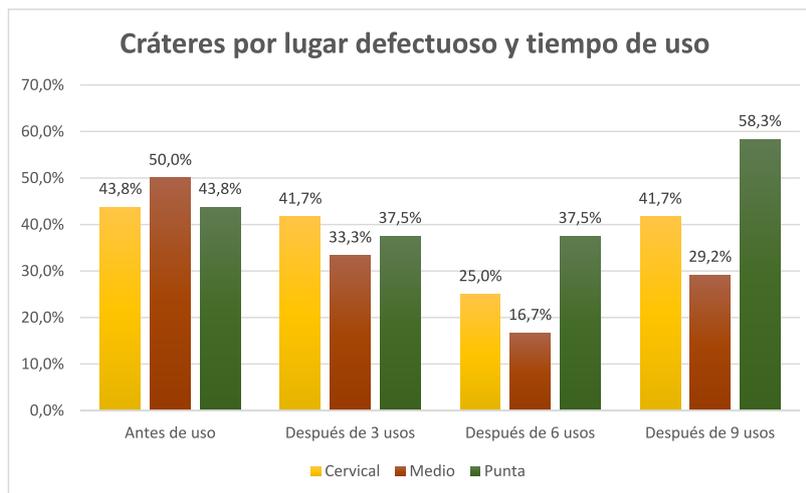
Tabla 11. Cráteres por lugar defectuoso y tiempo de uso.

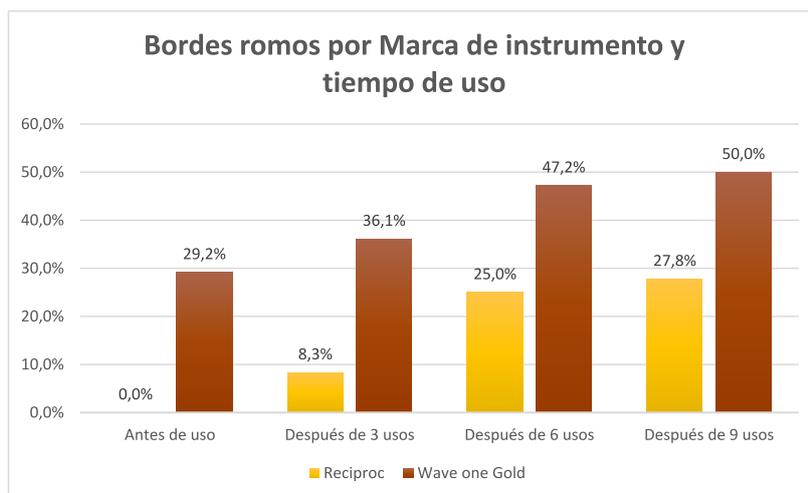
Tabla 13. Comparativa entre Bordes romos por marca de instrumento y tiempo de uso.

Un defecto superficial de mucha importancia clínica es el desgaste de los bordes cortantes de las limas, el cual fue significativo para ambos sistemas rotarios, siendo Wave One Gold, el que presentó más desgaste a medida que se incrementaba el número de usos, resultando en un ineficiente corte de dentina. Adicionalmente las mismas limas WOG, tuvieron mayor incidencia de punta deformada al compararlas con Reciproc esto puede atribuirse a que la aleación de tipo Gold es menos resistente que aleación M Wire tradicional.⁴

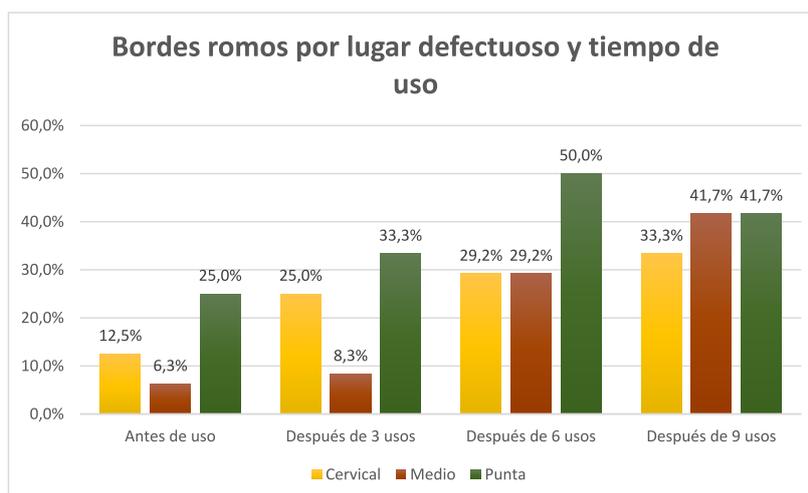
Tabla 14. Bordes romos por lugar defectuoso y tiempo de uso.

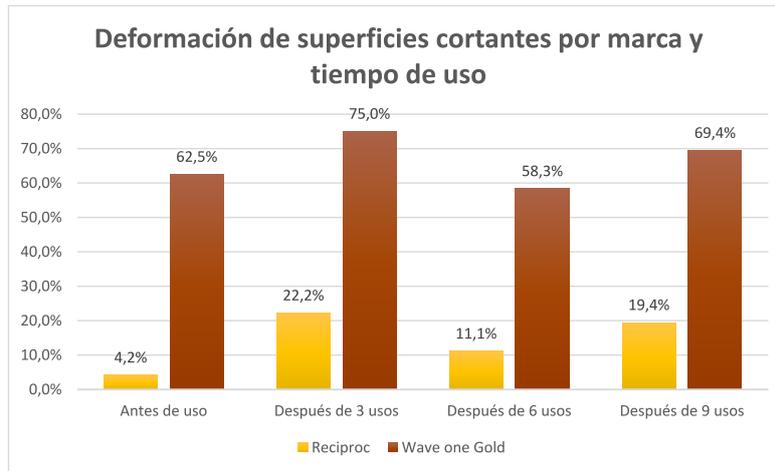
Tabla 16. Comparativa entre Deformación de superficies cortantes por marca y tiempo de uso.

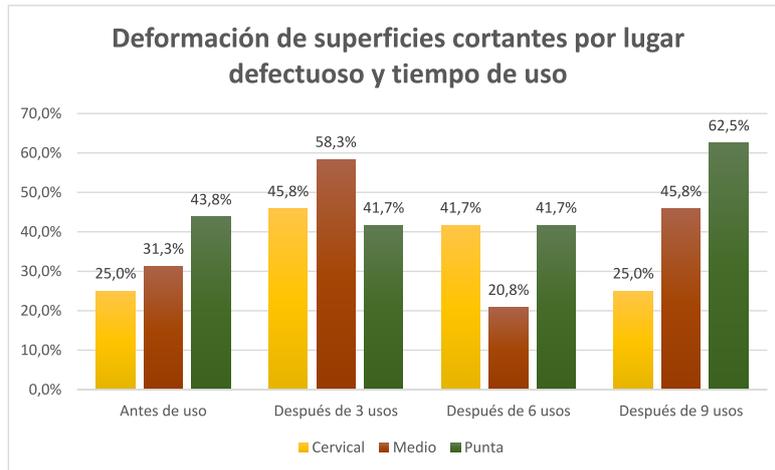
Tabla 17. Deformación de superficies cortantes por lugar defectuoso y tiempo de uso.

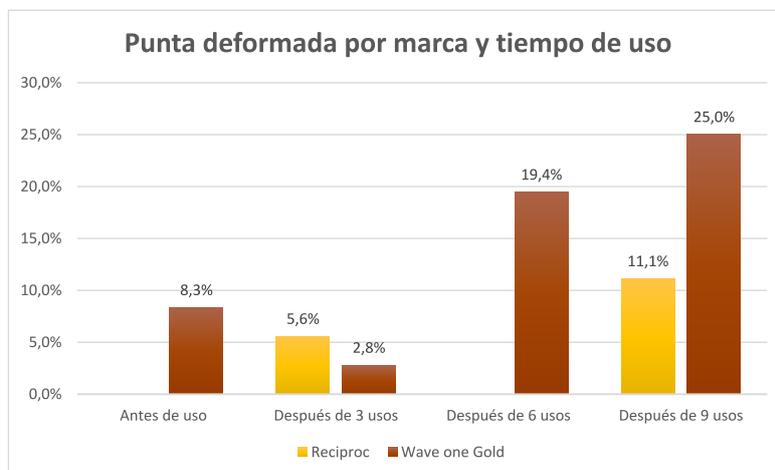
Tabla 18. Comparativa entre Punta deformada por marca y tiempo de uso.

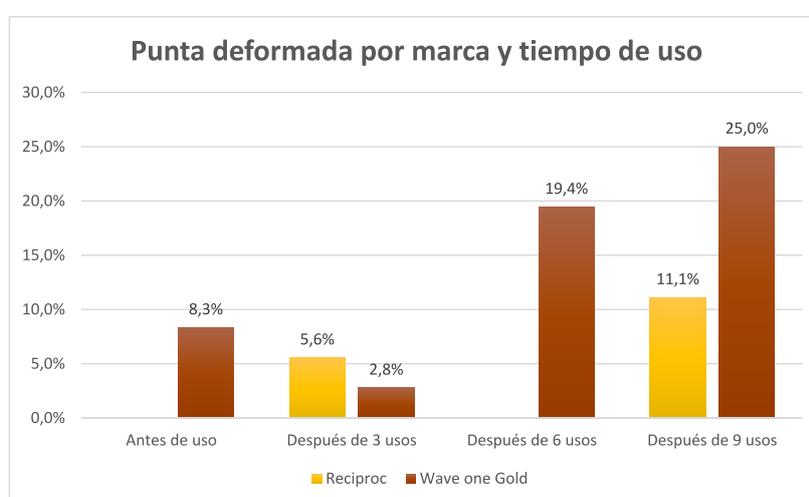
Tabla 20. Punta deformada por marca y tiempo de uso.

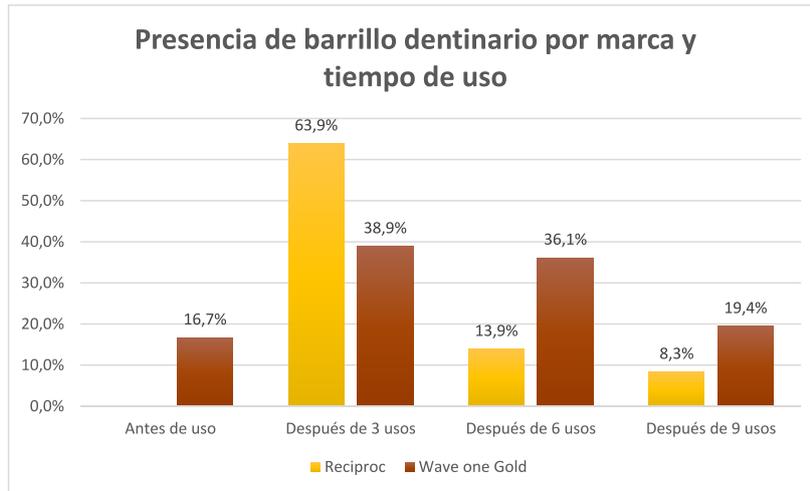
Tabla 22. Comparativa entre Presencia de barrillo dentinario por marca y tiempo de uso.

sí se lo encontró. Al analizar la cantidad de barrillo dentinario se debe acotar que fue mayor en el tercio cervical y en los primeros tres usos de ambos tipos de limas, debido al diseño de los instrumentos con mayores conicidad en este tercio y a su mayor trabajo inicial al instrumentar las paredes dentinarias; y en limas Reciproc se encontró más barrillo que en Wave One Gold, esto puede atribuirse a que el pitch es mayor en Reciproc.⁵

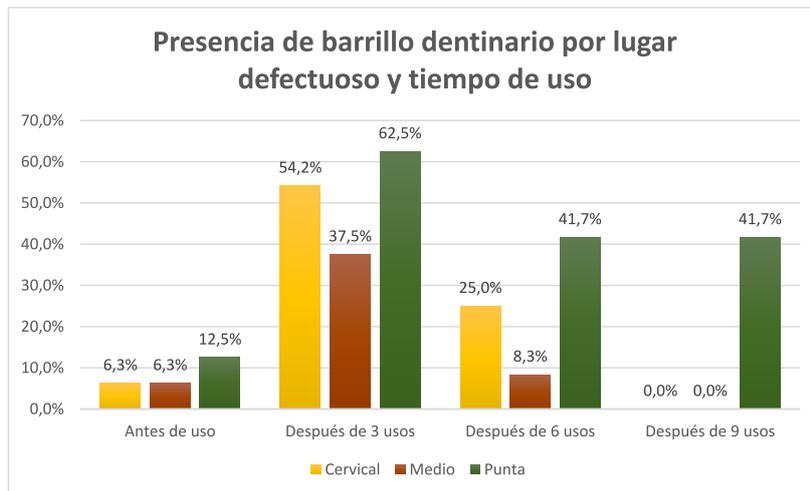
Tabla 23. Presencia de barrillo dentinario por lugar defectuoso y tiempo de uso.
