Microfisuramiento de las varillas de refuerzo empleadas en la construcción de viviendas informales: Caso de estudio Riobamba

Evelyn Melisa Cabrera Alvarez^{1*}, Teresa del Pilar Sáez Paguay¹, Luisa Paulina Viera Arroba¹

Microcracking of reinforcing bars used in informal housing construction: Riobamba case study

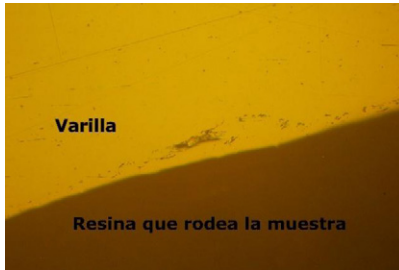
Figura 18. Micrografía metalográfica de varilla de 10 mm doblada a máquina.

No se observaron microfisuras en ninguna de las muestras, ya sean tramos sin doblar o muestras dobladas con máquina, tanto para la varilla de 10 mm como para la de 12 mm, lo que demuestra que, al figurar la varilla con el empleo de mandriles adecuados en la máquina semiautomática, esta mantiene sus condiciones iniciales evitando sobreesfuerzos.

en las Figuras 18 y 19, se observa que, al realizar el doblado siguiendo las recomendaciones de la Norma NTE INEN 2167 y el acápite 25.3 del Código ACI 318-19, no se evidencia microfisuración en la zona doblada. Esto sugiere que el proceso de doblado cumple con los requisitos establecidos para mantener la integridad del material, garantizando así la resistencia y durabilidad de las varillas en las zonas sometidas a esfuerzo.

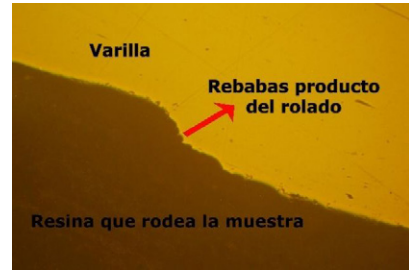
Figura 19. Micrografía metalográfica de varilla de 12 mm doblada a máquina.

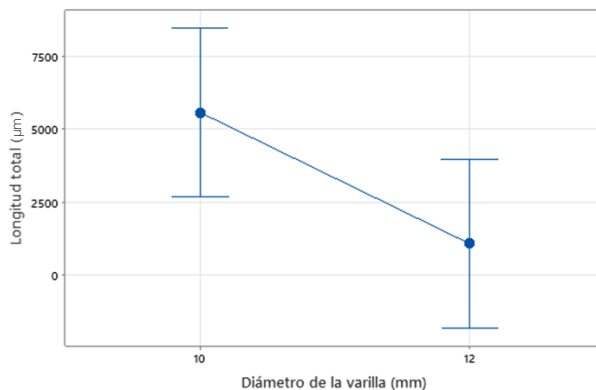
Los parámetros estadísticos descriptivos básicos de los datos se presentan en la Tabla 2. A partir de estos resultados, se observa una variabilidad moderada en las longitudes totales de las microfisuras para los diámetros analizados, con un coeficiente de variación cercano al 50 %, lo que indica una dispersión considerable de los valores en comparación con el valor promedio. Esta variabilidad se refleja también en la Figura 24, donde las observaciones no siguen una tendencia uniforme.

Variable	Diámetro de la varilla (mm)	N (# de muestras)	Media	Coefficiente de variación	Suma	Min.	Mediana	Máx.
Longitud total (μm)	10	4	5573.54	59.08	22294.14	2172.40	5029.71	10062.32
	12	4	1072.28	44.70	4289.13	494.89	1074.43	1645.39

Figura 24. Gráficos de intervalos de las longitudes totales de microfisuras en varillas de 10 mm y 12 mm dobladas mediante el método tradicional.

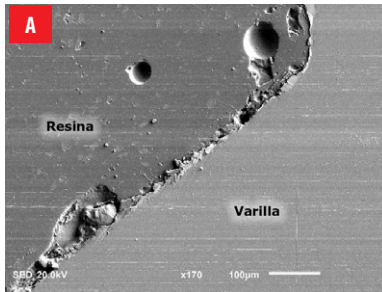
Las observaciones a través del microscopio electrónico de barrido (SEM), confirmaron lo obtenido mediante ensayos metalográficos, pues, al realizar un recorrido por el borde externo e interno de las muestras, se observaron microfisuras en los resaltes de las varillas

dobladas mediante el método tradicional, precisamente en la zona interior del doblé (Figura 25). En contraste, la superficie de las muestras que fueron dobladas utilizando la máquina eléctrica no presentó daño.

A. Superficie de una muestra de varilla doblada con máquina eléctrica, sin evidencia de daño superficial. Aumento: 170x.
