Microfisuramiento de las varillas de refuerzo empleadas en la construcción de viviendas informales: Caso de estudio Riobamba

Evelyn Melisa Cabrera Alvarez^{1*}, Teresa del Pilar Sáez Paguay¹, Luisa Paulina Viera Arroba¹

Microcracking of reinforcing bars used in informal housing construction: Riobamba case study

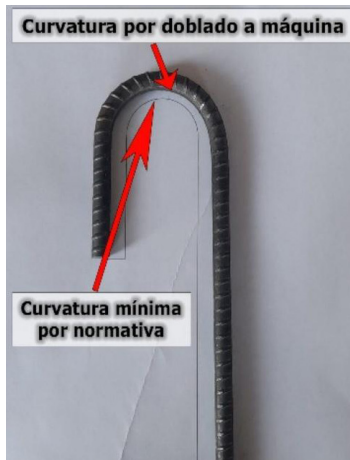
Por el contrario, las Figuras 14 y 15 corresponden a muestras de varillas dobladas mediante máquina semiautomática (Figura 6), en las que se evidencia el cumplimiento del diámetro de curvatura establecido por la Norma NTE INEN 2167 y el Código ACI 318-19. Este método garantiza una aplicación continua y uniforme de la fuerza durante el proceso de doblado, permitiendo un libre movimiento de la probeta en los puntos de contacto con el equipo, específicamente en el mandril central y los apoyos.

Figura 14. Varillas de 10 mm doblada mediante máquina semiautomática.

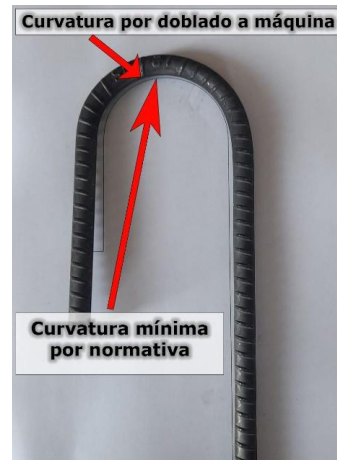
Figura 15. Varillas de 12 mm doblada mediante máquina semiautomática.

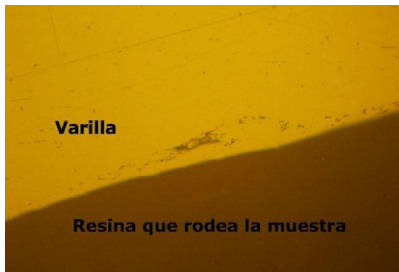
Figura 18. Micrografía metalográfica de varilla de 10 mm doblada a máquina.

No se observaron microfisuras en ninguna de las muestras, ya sean tramos sin doblar o muestras dobladas con máquina, tanto para la varilla de 10 mm como para la de 12 mm, lo que demuestra que, al figurar la varilla con el empleo de mandriles adecuados en la máquina semiautomática, esta mantiene sus condiciones iniciales evitando sobreesfuerzos.

en las Figuras 18 y 19, se observa que, al realizar el doblado siguiendo las recomendaciones de la Norma NTE INEN 2167 y el acápite 25.3 del Código ACI 318-19, no se evidencia microfisuración en la zona doblada. Esto sugiere que el proceso de doblado cumple con los requisitos establecidos para mantener la integridad del material, garantizando así la resistencia y durabilidad de las varillas en las zonas sometidas a esfuerzo.

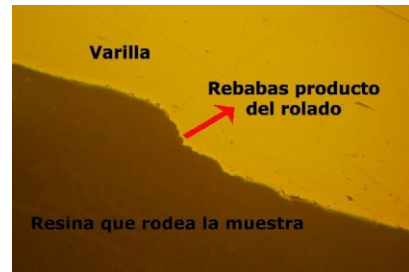
Figura 19. Micrografía metalográfica de varilla de 12 mm doblada a máquina.

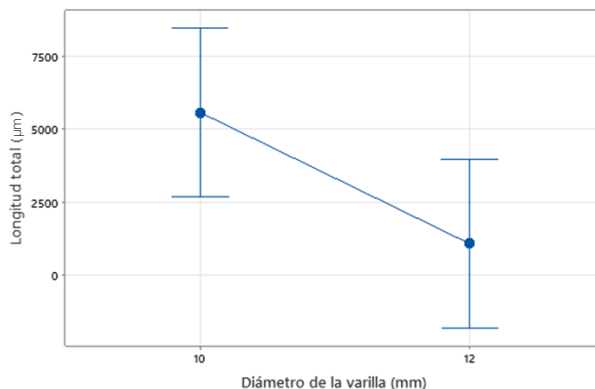
Los parámetros estadísticos descriptivos básicos de los datos se presentan en la Tabla 2. A partir de estos resultados, se observa una variabilidad moderada en las longitudes totales de las microfisuras para los diámetros analizados, con un coeficiente de variación cercano al 50 %, lo que indica una dispersión considerable de los valores en comparación con el valor promedio. Esta variabilidad se refleja también en la Figura 24, donde las observaciones no siguen una tendencia uniforme.

Figura 24. Gráficos de intervalos de las longitudes totales de microfisuras en varillas de 10 mm y 12 mm dobladas mediante el método tradicional.

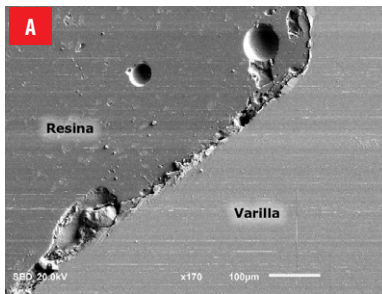
Las observaciones a través del microscopio electrónico de barrido (SEM), confirmaron lo obtenido mediante ensayos metalográficos, pues, al realizar un recorrido por el borde externo e interno de las muestras, se observaron microfisuras en los resaltes de las varillas

dobladas mediante el método tradicional, precisamente en la zona interior del doblé (Figura 25). En contraste, la superficie de las muestras que fueron dobladas utilizando la máquina eléctrica no presentó daño.

A. Superficie de una muestra de varilla doblada con máquina eléctrica, sin evidencia de daño superficial. Aumento: 170x.

Figura 25. Micrografías obtenidas mediante microscopio electrónico de barrido (SEM) que muestra la iniciación y propagación de microfisuras en muestras de varillas dobladas. Las imágenes fueron obtenidas con un voltaje de haz de 20.0 kV y una distancia de trabajo (WD) entre 17 y 18 mm. Los aumentos utilizados se indican en cada micrografía.
